ОБЕСПЕЧЕНИЕ СОХРАННОСТИ ПОЛУВАГОНОВ ПРИ ПОГРУЗО-РАЗГРУЗОЧНЫХ РАБОТАХ

К.О. Долгих, И.С. Кузнецова (науч. рук. В.Ф. Лапшин)

*ФГБОУ ВПО «Уральский государственный университет сообщения»,
(УрГУПС), 620034, г. Екатеринбург, ул. Колмогорова, д. 66,
кафедра «Вагоны», DolgikhKO@yandex.ru, kuzechka_70c@mail.ru*

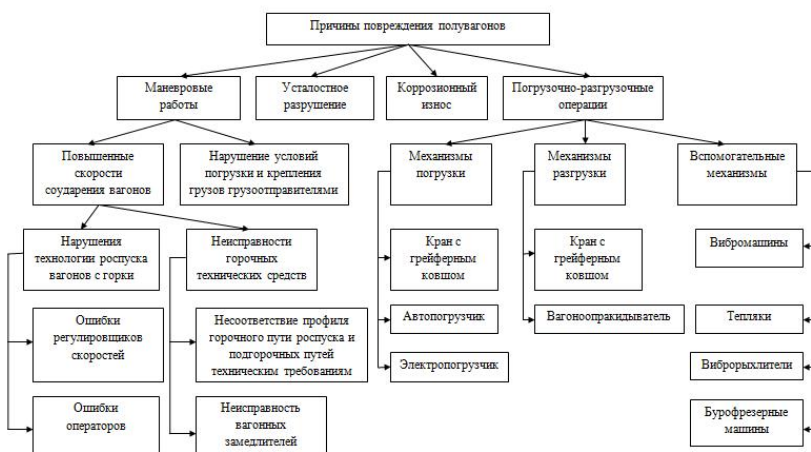
Как показал анализ ранее выполненных исследований [3, 5-6], основными причинами недостаточной сохранности кузовов полувагонов в эксплуатации являются: интенсивное ведение погрузочно-разгрузочных работ с применением механизмов, конструктивно не соответствующих условиям их взаимодействия с подвижным составом; нарушения технологии грузовой работы; маневровые работы с повышенными по сравнению с действующими нормами скоростями, а также отклонения в эксплуатационной работе (рис. 1).

Рис. 1. Причины повреждения полувагонов

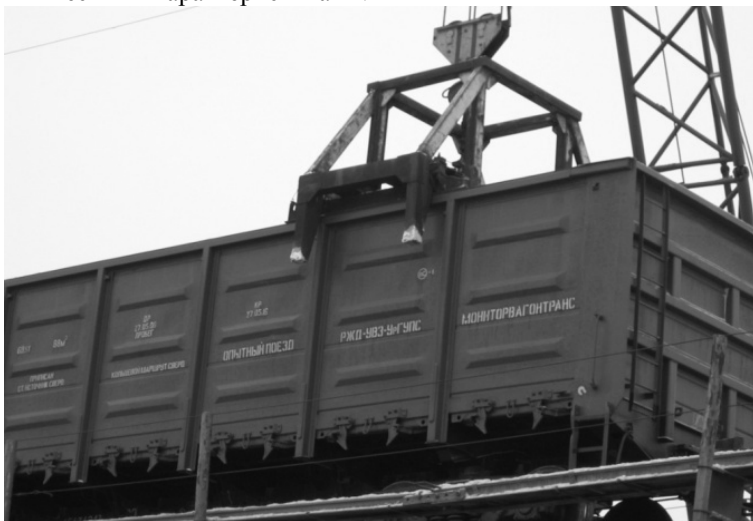
При разгрузке через люки с удалением остатков груза вручную сохранность полувагонов обеспечивается в достаточной мере. Однако этот метод малопроизводителен и поэтому используются устройства, позволяющие механизировать эти операции. Более того, на крышках люков и горизонтальных элементах рамы задерживаются остатки сыпучих грузов, для очистки которых широко применение получили накладные вибростанции (рис. 2).

Рис. 2. Разгрузка полувагона модели 12-132 с использованием вибромашины ДП-32 УХЛ

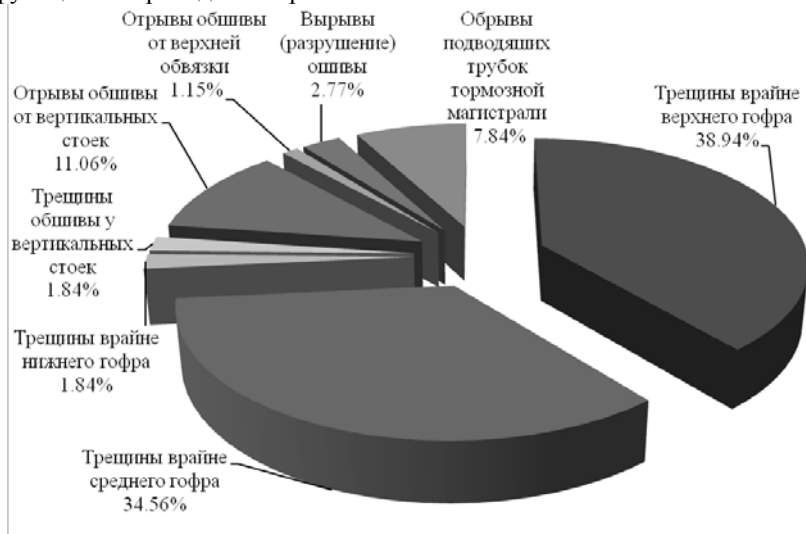
Кроме преимуществ, выраженных в сокращении трудовых затрат, при механизированной очистке полувагонов от остатков груза с применением вибрационных машин обнаружены и негативные последствия. При работе вибромашины на вагон действуют вибрационные и ударно-вибрационные нагрузки на верхнюю обвязку, что при длительной работе приводит к появлению трещин обшивки, обрыву сварных соединений кузова, нарушению плотности тормозной магистрали, обрыву тормозных соединений и др. Так в ходе эксплуатационных испытаний [6] выявлено, что полувагоны, разгружаемые при помощи вибромашин, имеют повышенный процент отказов, из них более 80% приходится на обрывы листов обшивки и трещины по металлу (рис. 3) [7]. Кроме того среди неисправностей значительную долю составляют обрывы подводящих трубок тормозной магистрали (на 30% всех осмотренных вагонов).

Рис. 3. Распределение неисправностей кузовов полувагонов, поступающих на пункты разгрузки с вибрационными машинами

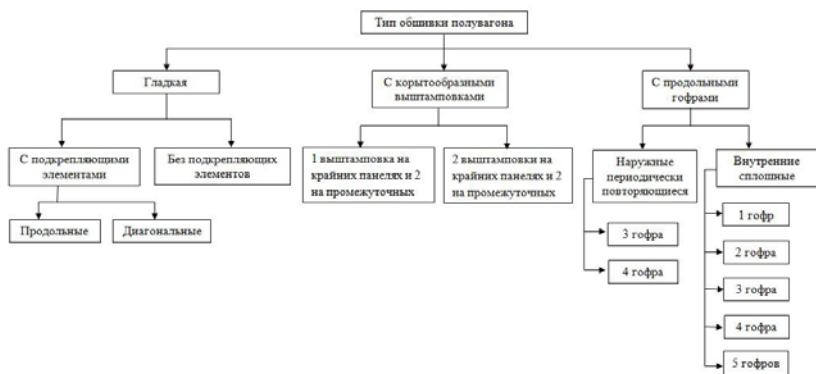
Второй путь повышения работоспособности – это разработка новых вариантов конструкции обшивки кузова и совершенствование уже имеющихся. На основе анализа конструкций полувагонов была составлена классификация наиболее распространенных типов обшивки их кузова. Обшивка была разделена на три типа – с вертикальными корытообразными выштамповками, с продольными гофрами и гладкая обшивка без гофров (рис. 4).

Рис. 4. Классификация обшивки кузовов полувагонов
