УДК 621.74.019:629.4.027.2

МЕРОПРИЯТИЯ ПО УЛУЧШЕНИЮ КАЧЕСТВА ЛИТЫХ ДЕТАЛЕЙ ТЕЛЕЖЕК ГРУЗОВЫХ ВАГОНОВ

О.В. Боднар (науч. рук. С.Н. Корнилов)

ФГБОУ ВПО «Магнитогорский государственный технический университет им. Г.И. Носова» (МГТУ), 455000, г. Магнитогорск, пр. Ленина, д.38, кафедра «Промышленный транспорт»,
bodnar_o_v@logintra.ru

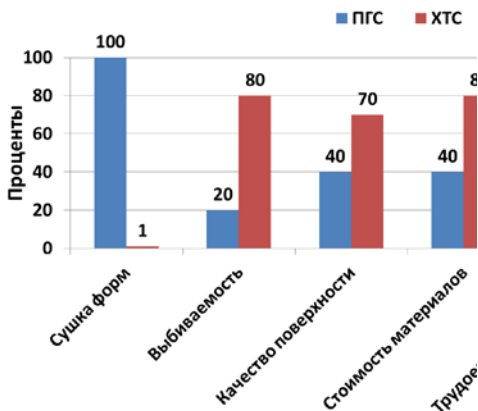
Рис. 3. Сравнительный анализ ПГС- и ХТС- процессов
